**AZ Consult, spol. s r.o.**

**Správa a údržba silnic Ústeckého kraje, příspěvková organizace**

**GEOTECHNICKÝ POSUDEK SKALNÍHO VÝCHOZU MEZI  
SIL.Č. III/25861 A III/25857**

Název zprávy: **Geotechnický posudek**

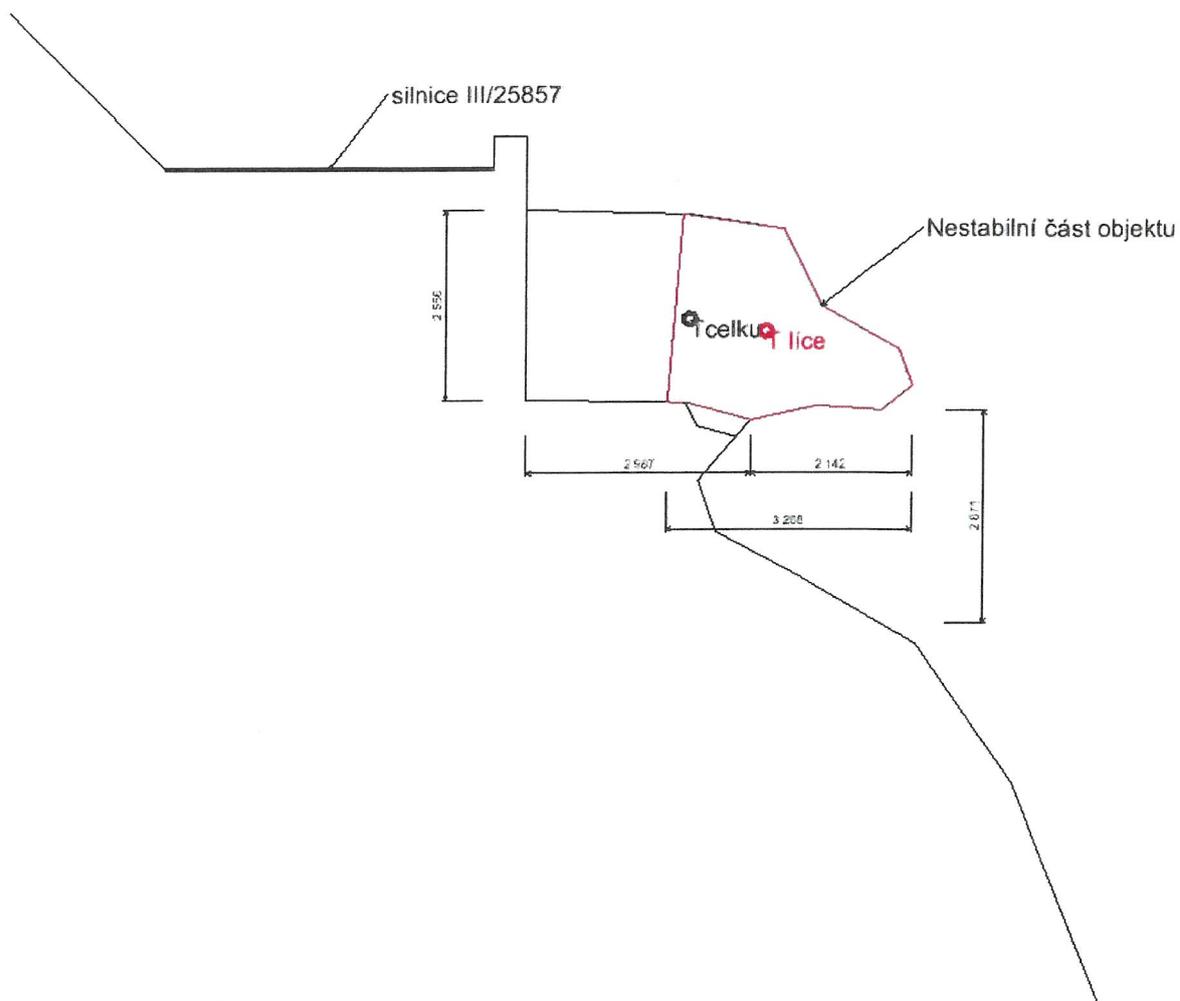
## Příloha P2 – Boční pohled (schéma)

Vlastní skalní objekt je vsazen mezi výše uvedené silnice a je deskovitého tvaru tl. 1,5-2,0 m rozšiřující se směrem vzhůru o výšce 15 m. Pata svahu je tvořena mělkým silničním příkopem, následně svah v okolí objektu prudce stoupá a dále přechází do skalní stěny ukončené opěrnou zdí. Tato deska je zasazena téměř kolmo do svahu a je ukloněna o cca 14° od svislé ve směru staničení obou komunikací. Ve vrchní partii je objekt tvořen korunním blokem výšky 2,5 m. Korunní blok je na údolní straně vyložen do převisu hl. 2,1 – 2,6 m. Korunní blok je přetnut predispoziční poruchou ve vzdálenosti 3,3 m od čela převisu. Predispoziční porucha je nepravidelné šířky 0 – 3 cm, nepravidelné hloubky 3 – 20 cm. Bod otáčení se nachází v blízkosti líce pod převisem. V místě největšího namáhání je skalní podloží převisu tvořeno odděleným blokem bez náznaků drcení, a tedy blok v nerozděleném stavu je stabilní.

S ohledem na výše popsany stávající stav doporučujeme operativní odstranění skalního převisu až po uvedenou trhlínu. Součástí odtěžení bude očištění celého objektu od dřevité vegetace a blízkého okolí s důrazem na lokalizaci nestabilních bloků i v okolí. Práce na objektu
